**AREA DI INTERVENTO\_** Villaggio di Mili S.Pietro, frazione collinare della I circoscrizione della città di Messina. Sito a sud del territorio cittadino a 199 metri di altitudine sui monti Peloritani, in una conca della vallata del torrente Mili, coltivata prevalentemente ad oliveti, agrumeti e vigneti.

**DESTINAZIONE D'USO ORIGINARIA\_** Monastero.

● **PROGETTO DI RESTAURO:**

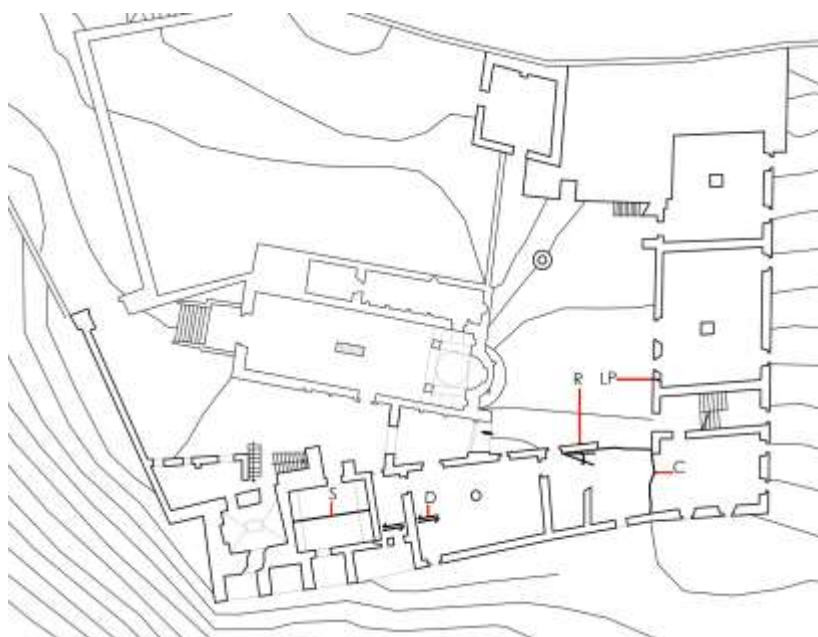
Il panorama fessurativo della fabbrica appare generalmente causato dall'incongruità di alcune parti murarie all'interno del complesso, inoltre è ravvisabile la rotazione di alcuni elementi murari a causa del crollo dei solai e della perdita della loro funzione di ammortamento e trattenimento delle murature: è possibile notare lo sfilamento delle travi lignee dalla sede muraria, la deformazione delle travi in legno e il crollo di alcune parti di apparecchi murari.

-Fessure passanti dovute all'azione spingente del tetto: La mancanza di manutenzione ha portato alla formazione di fenditure nella parte superiore della parete, come accade nella parete del fabbricato prospiciente la seconda corte (LP) [Fig. 9].

-Sfilamento dell'elemento ligneo dalla sede muraria: Questo dissesto è imputabile alla marcescenza dell'elemento ligneo, incapace di sopportare i carichi (S).

-Deformazione delle travi in legno: Presenta cause comuni al fenomeno precedente (D).

-Crolli di parti murarie: In questo caso il crollo è dovuto all'assenza del solaio e della sua funzione di trattenimento, ciò ha determinato il crollo di buona parte della scatola muraria (C), esposta agli agenti atmosferici anche a causa della mancanza di copertura [Fig. 10].

-Traslazione verticale dell'elemento murario: In questo caso il fenomeno presente in due punti distinti (R) è dovuto alla perdita del solaio e della sua funzione di ammorsamento, nelle rispettive parti si determina pertanto un movimento verso sinistra della parete del corpo centrale, non più trattenuta alla parete della chiesa in attiguità alla quale il corpo era stato costruito, e si determina una rotazione della parete adiacente già parzialmente crollata [Fig. 10].

-Inserimento di catene metalliche- La tecnica prevede la posa in opera di vari elementi per contenere le spinte anomale, per contrastare cinematismi di collasso, per ridurre deformazioni o movimenti di elementi strutturali, ancorandoli ad altre parti di manufatti, salde e stabili oppure per rinforzare localmente strutture fragili e incapaci di sopportare gli sforzi cui sono soggette. La posa in opera delle catene presuppone il rilievo geometrico dei manufatti con particolare attenzione a lesione e discontinuità. Seguono l'analisi dei materiali del manufatto e l'individuazione delle strutture cui ancorare il tirante. Una volta svolte queste analisi, si procederà all'individuazione della posizione che l'elemento dovrà assumere rispetto alle sollecitazioni cui dovrà opporsi e stabilire in quali punti dei setti murari praticare le eventuali perforazioni. Si preparano le sedi di inserimento degli elementi di ancoraggio e di rinforzo e si proseguirà con la messa in opera delle catene. Queste saranno disposte in modo da connettere le murature convergenti nell'angolo esterno ed il fronte della cellula interclusa al muro trasversale. Alla quota del solaio saranno disposti due tiranti in adiacenza ai muri di controvento. Due travicelli del solaio assumeranno la funzione di catena fra le pareti trasversali. Sono presenti diversi tipi di capichiave a seconda della posizione in cui devono essere realizzati: gli ancoraggi esterni saranno realizzati con paletto a vista, quelli interni saranno a piastra.

-Consolidamento delle murature tramite iniezioni di malta- Le discontinuità formatesi a causa dei dissesti determinano una minore

capacità di resistenza soprattutto se sottoposte ad aumento dei carichi. La tecnica consiste nell'iniettare a bassa pressione una miscela legante formata da malta di calce che contribuisca a restituire monoliticità al sistema. Prima di eseguire l'iniezione tutte le fessure vanno stuccate per impedire la fuoriuscita della miscela legante. Operazione preliminare è anche il lavaggio delle sezioni filtranti eseguito con acqua pura demonizzata e priva di materie terrose. Il prelavaggio ha lo scopo di saturare la massa muraria e fare mantenere alla miscela la densità richiesta, ma è utile anche per verificare l'estensione delle superfici da trattare tramite l'osservazione dell'umidità risorgente dagli intonaci, oltre che l'esistenza di possibili vie di fuga da cui potrebbe uscire la miscela da iniettare.

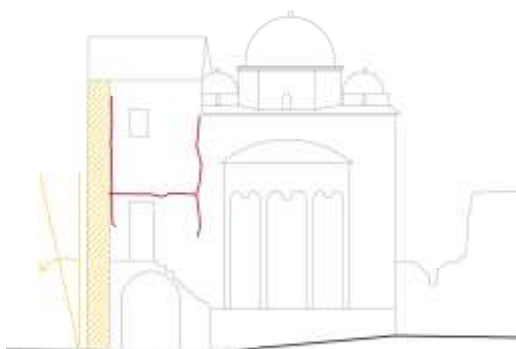
Grafico esplicativo dei fenomeni di rotazione.

-Per contrastare i fenomeni di rotazione di alcune murature sono stati progettati degli speroni in acciaio, capaci di opporsi al movimento rotatorio e di accogliere l'impianto di illuminazione.
