**AREA DI INTERVENTO\_** Villaggio di Mili S.Pietro, frazione collinare della I circoscrizione della città di Messina. Sito a sud del territorio cittadino a 199 metri di altitudine sui monti Peloritani, in una conca della vallata del torrente Mili, coltivata prevalentemente ad oliveti, agrumeti e vigneti.

**DESTINAZIONE D'USO ORIGINARIA\_** Monastero.

● **PROGETTO DI RESTAURO:**

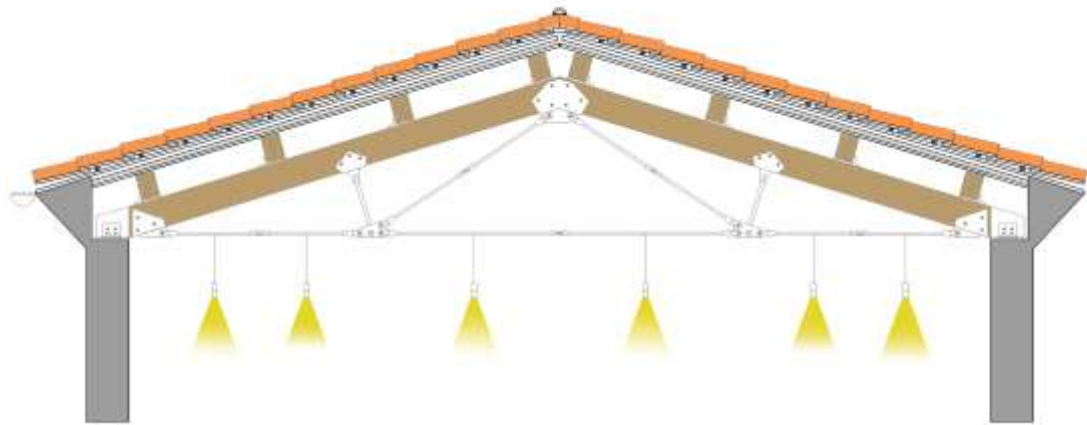
Elaborazione grafica del sistema di capriata Polonceau.

delle coperture e in alcuni casi la totale assenza di queste ultime a causa del crollo [Fig. 8]. Pertanto si è reputato opportuno sostituire gli originali sistemi di copertura a capriata con sistemi di copertura a capriata Polonceau<sup>8</sup> a un contraffisso, non spingenti, in legno di castagno e acciaio, atti ad ospitare senza difficoltà l'impianto di illuminazione.
